沔东新城铁腕治霾工作领导小组办公室 关于辖区 5 月份大气污染预警热点网格 排查整改工作报告

附件： S1558193 热点网格排查整改照片

S1556844 热点网格排查整改照片

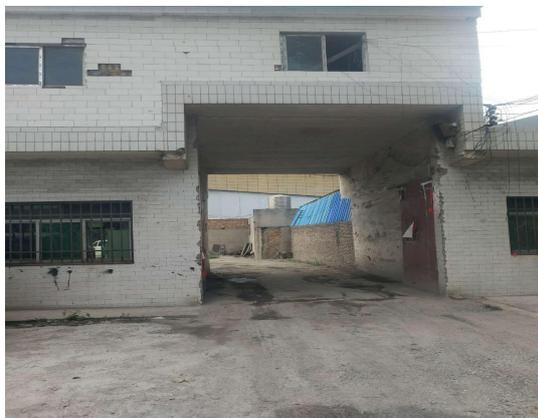
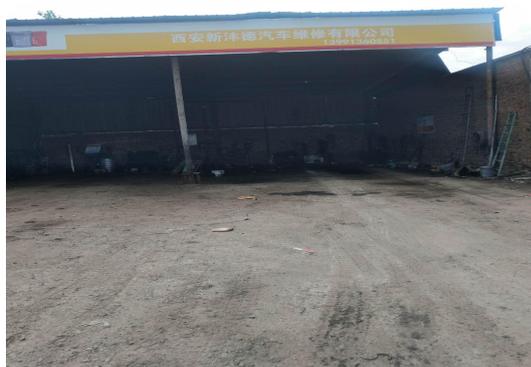
(1) 西安新沣德汽车维修有限公司搬迁照片：

1. 排查发现西安新沔德汽车维修有限公司未设置危废间，路面未硬化，存在扬尘污染。
2. 排查发现西安市中毅腾建筑保温工程有限公司生产过程

1. 针对西安新沣德汽车维修有限公司未设置危废间、路面未硬化问题，该企业已自行搬离。

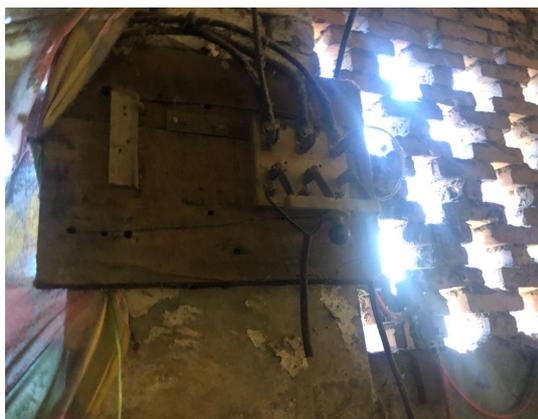
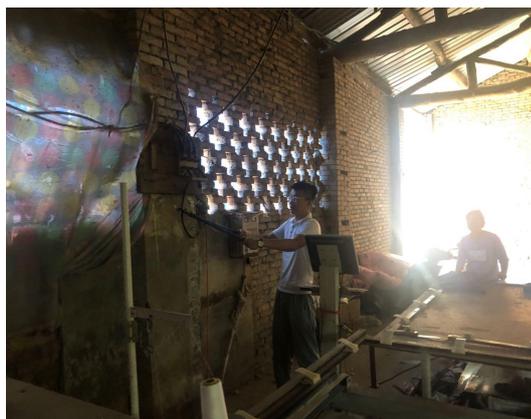
(2) 西安市中毅腾建筑保温工程有限公司整改照片：

中未开启环保设备，车间气味较重，且地面尘土较多。

2. 针对西安市中毅腾建筑保温工程有限公司生产过程中未开启环保设备问题，已对该企业断电封停。

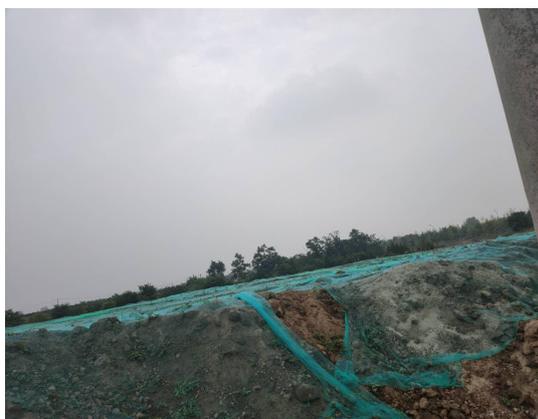
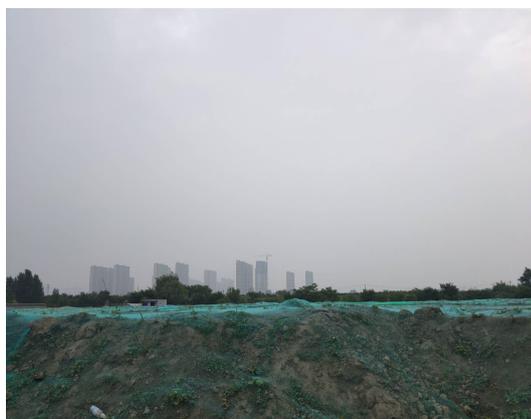
(3) 湖滨府项目整改照片：

3. 排查发现湖滨府项目存在大面积黄土裸露，未覆盖到位。

3. 责令湖滨府项目严格落实“六个百分百”和“七个到位”，对发现的黄土裸露问题，已现场要求完成覆盖。

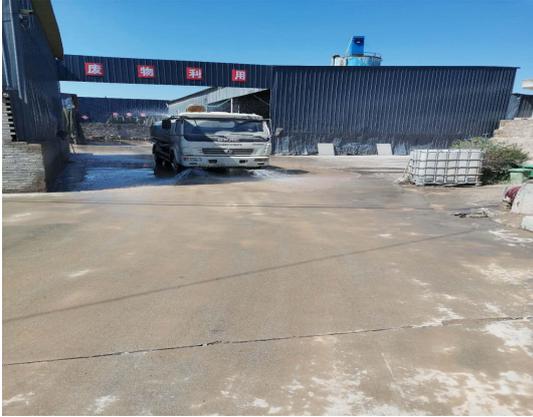
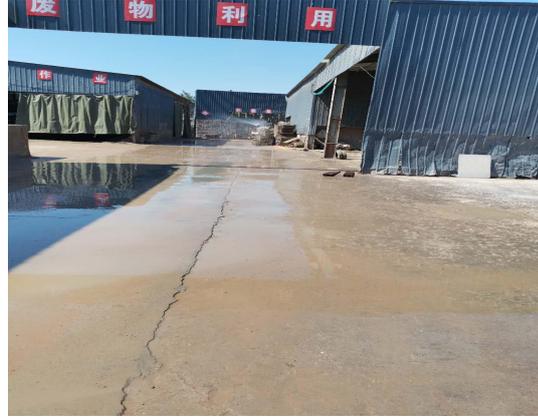
(4) 西咸新区沣东新城仁和建材厂整改照片：

4. 排查发现西咸新区沣东新城仁和建材厂厂区路面干燥，浮土较厚。

4. 针对西咸新区沣东新城仁和建材厂路面干燥、浮土较厚问题，已要求加强洒水降尘，并保持常态化管理。

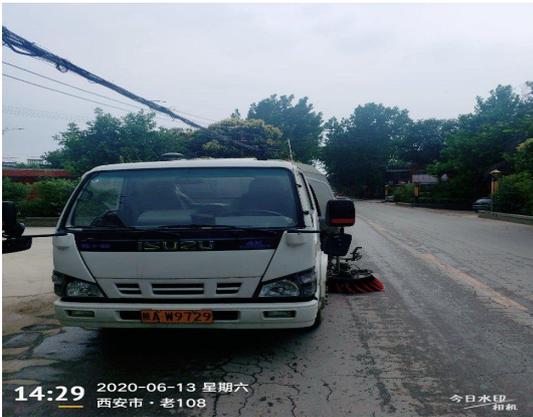
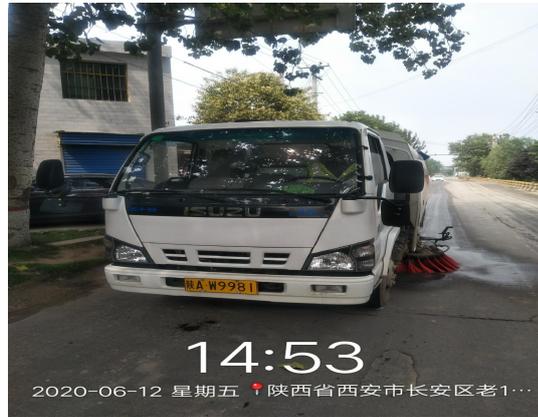
(5) G108 国道整改照片：

5. 排查发现 G108 国道过往渣土运输车辆较多，易产生道路扬尘，且尾气排放量大。

5. 针对 G108 国道过往渣土运输车辆较多问题，G108 国道灯杆智慧降尘抑霾项目已正常运行，当污染物超标时，云端自动启动区域性的持续喷雾。同时，责任部门加大洒水保洁频次和夜班巡查力度。

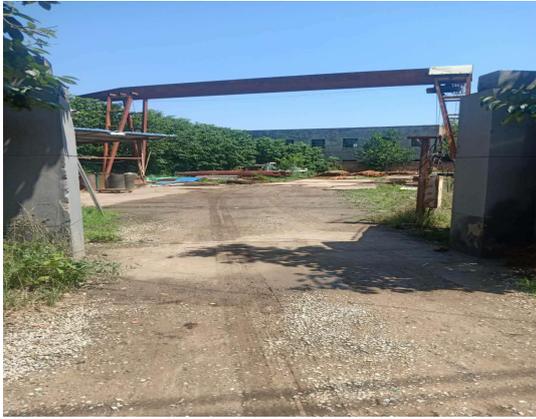
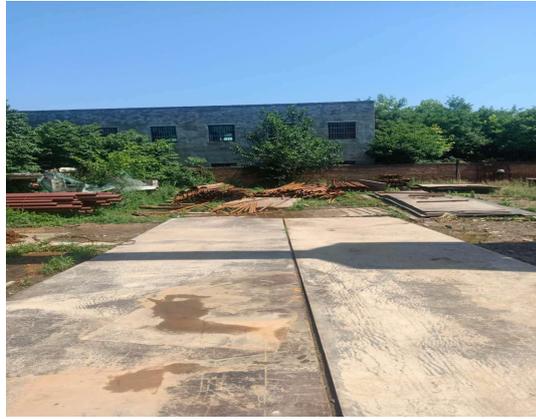
(1) 西咸新区沣东新城语翔再生资源回收站搬离照片:

1. 排查发现西咸新区沣东新城语翔再生资源回收站属于“散乱污”企业，存在电气焊作业，未配置焊烟净化设备。

1. 针对西咸新区沣东新城语翔再生资源回收站属于“散乱污”企业，未配置焊烟净化设备问题，该企业正在自行搬离中。

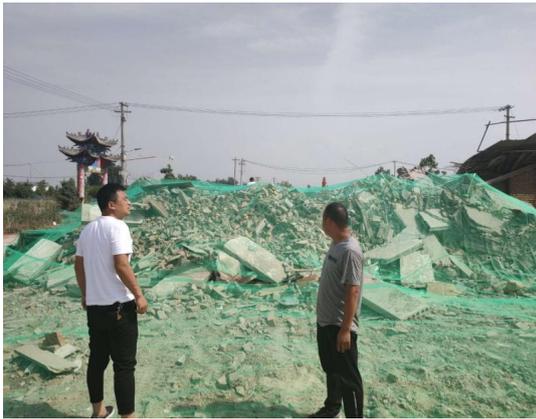
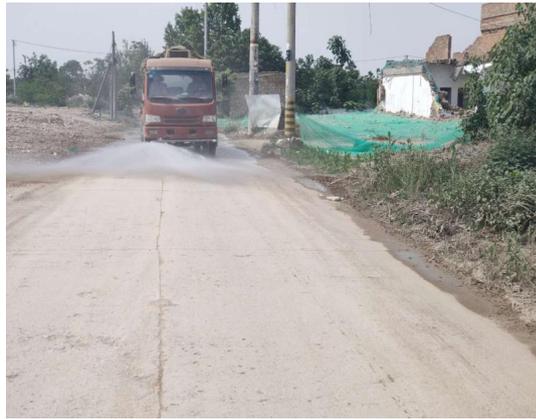
(2) 五星村拆迁工地整改照片:

2. 排查发现五星村拆迁工地现场大面积建筑垃圾未覆盖，沿途道路干燥浮土厚，过往车辆易起扬尘。

2. 责令五星村拆迁工地严格落实“六个百分百”和“七个到位”，对发现的建筑垃圾未覆盖、道路浮土厚等问题，已现场要求完成整改。

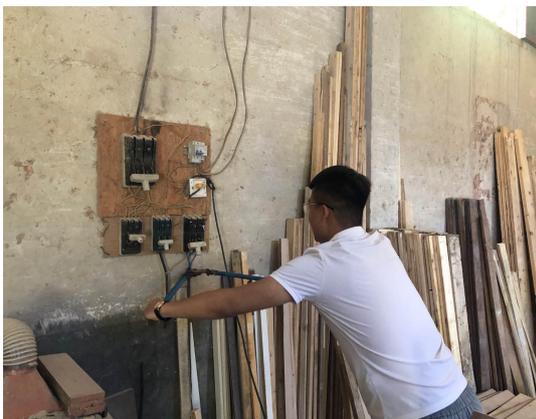
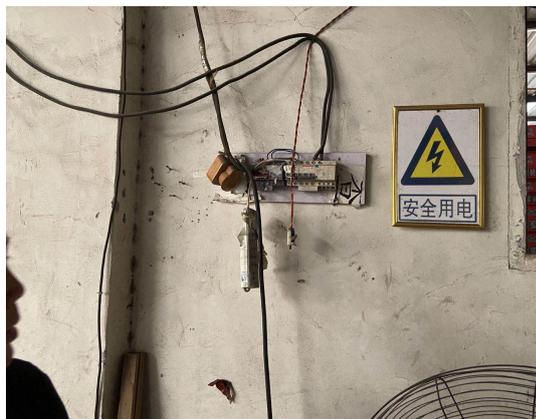
(3) 西咸新区博森门板厂断电搬离照片:

3. 排查发现西咸新区博森门板厂路面浮土厚，厂内粉尘较大，无环保设备。

3. 针对西咸新区博森门板厂路面浮土厚、无粉尘收集设备问

题，该企业正在自行搬离中。

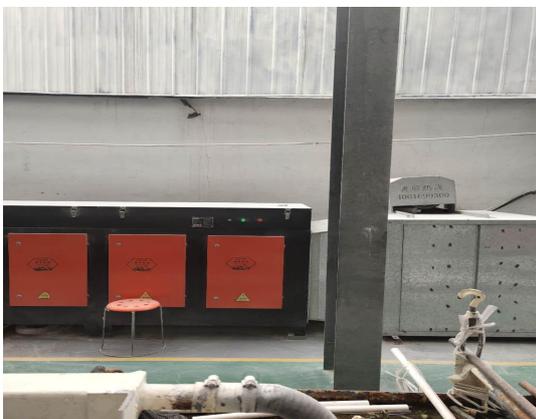
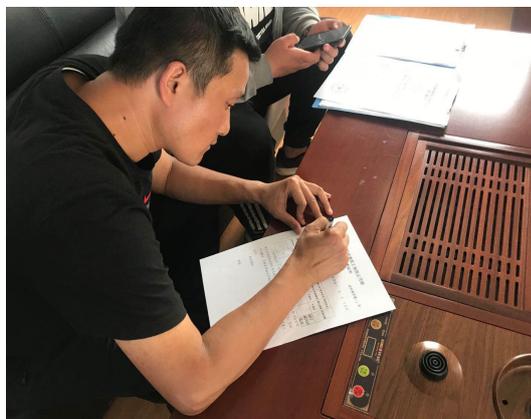
(4) 陕西鑫轩居新型建材有限公司整改照片:

4. 排查发现陕西鑫轩居新型建材有限公司生产过程中厂区粉尘较大，未开启粉尘收集设备。

4. 针对陕西鑫轩居新型建材有限公司生产过程中厂区粉尘较大、未开启粉尘收集设备问题，已对该厂下达停工三天通知单，要求复工后环保设备常态化开启。

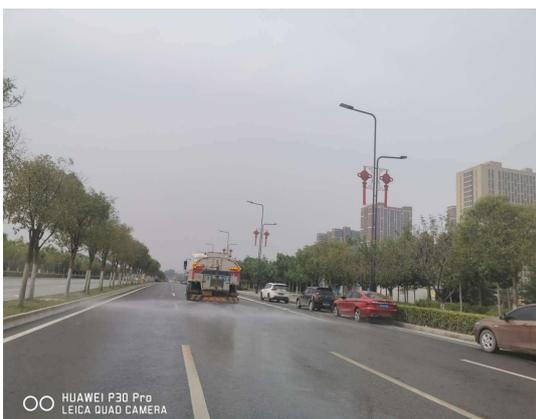
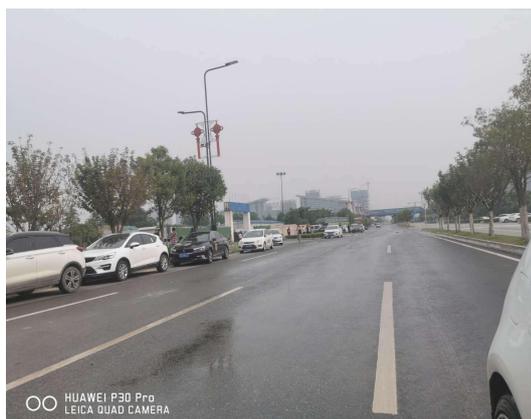
(5) 韦斗路整改照片:

5. 排查发现韦斗路过境重型车辆较多，易产生道路扬尘，且尾气排放量大。

5. 针对韦斗路过境重型车辆较多问题，责任部门已加大洒水保洁频次和夜班巡查力度。
