陕西省西咸新区沣东新城铁腕治霾工作领导小组办公室

沣东新城铁腕治霾工作领导小组办公室 关于报送辖区 10 月份大气污染预警热点网格 排查整改工作的函

附件： S1558193 热点网格排查整改照片

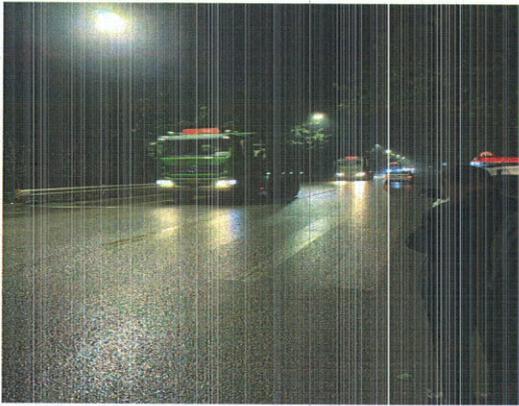
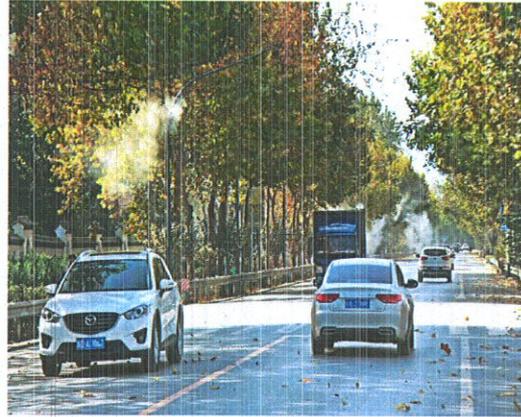
(1) G108 运渣通道整改照片：

1、该网格被 G108 国道贯穿通过。作为渣土运输通道，G108 国道日常车流量大，不仅承担沣东新城建设的渣土输送重任，还

是西安市雁塔区、莲湖区、高新区、经开区、碑林区、长安区等运渣至周至县、鄠邑区渣土消纳点的必经之路，极易累积车辆尾气和道路扬尘污染，影响辖区空气质量。

1、近日，沣东新城在 G108 国道东侧打造的道路灯杆智慧降尘抑霾项目 1000 米试验段完成建设试验运行，也是陕西省首次将智慧降尘抑霾系统应用于道路扬尘治理的试验路段。当污染物超标时，云端自动启动区域性的持续喷雾，第一时间抑制扬尘颗粒扩散。同时，责任部门加大洒水保洁频次和夜班巡查力度。

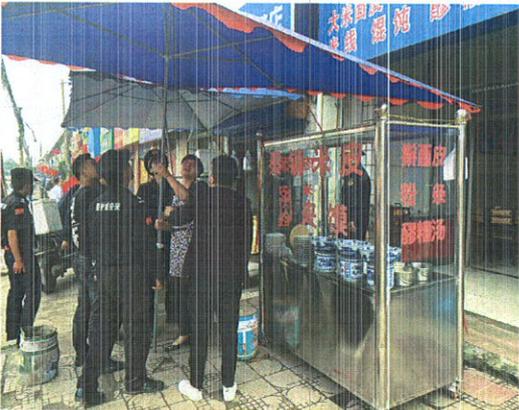
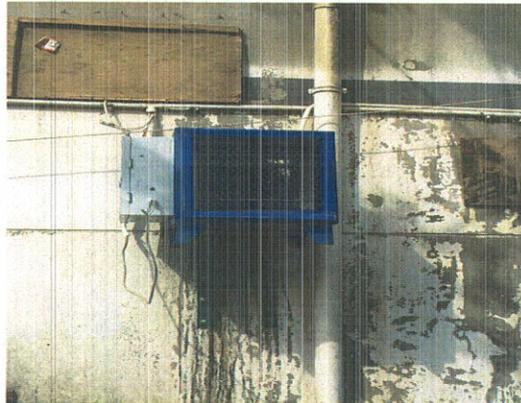
(2) 张旺渠村摊贩整改照片：

2、排查发现 G108 国道官庄段张旺渠村口位置摊贩较多，都未使用油烟净化设施，油烟直排。

2、各相关部门开展联合执法，现场责令网格内未使用油烟净化器的摊位进行整改。

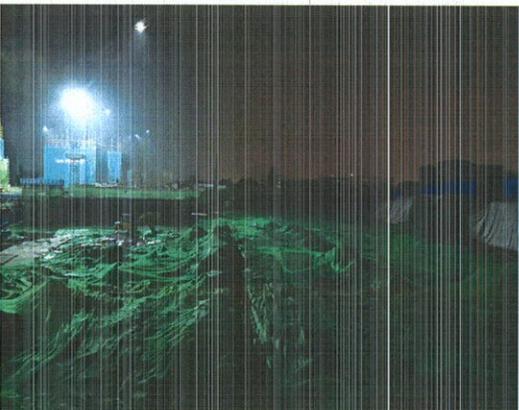
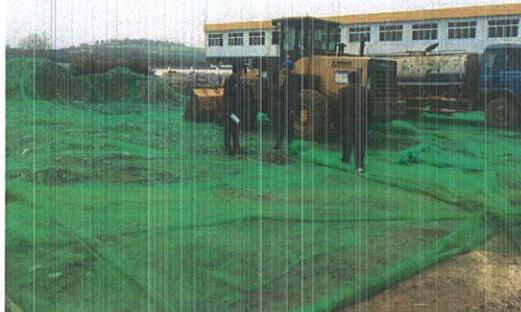
(3) 在建工地覆盖及非移动机械整改照片：

3、排查发现该网格内 6 家在建工地全部在加急出土，扬尘较大，部分工地仍在使用的非道路移动机械。

3、约谈网格内各问题工地的项目负责人，要求积极落实各项污染防治措施。对该网格内的非道路移动机械进行抽检，对排放不达标的设备进行查处，禁止不达标设备进入工地施工。同时加大日常巡查频次，确保施工项目各项环保措施落实到位。

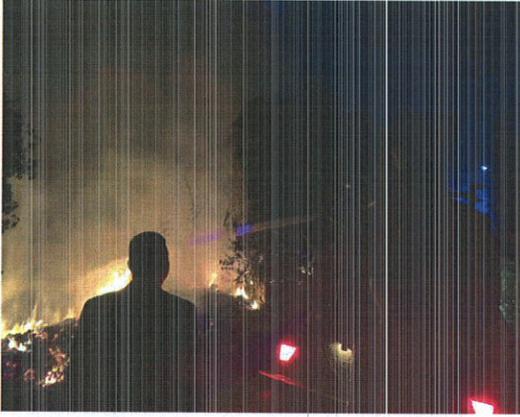
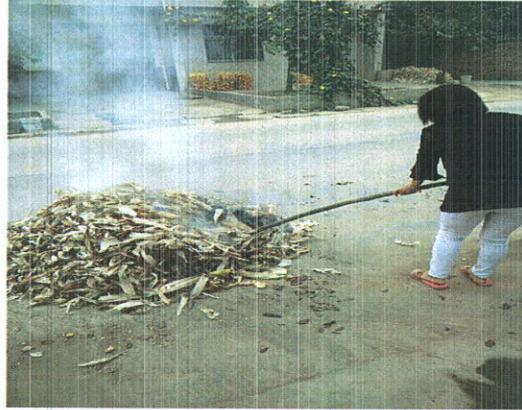
(4) 垃圾焚烧整改照片:

4、排查发现进入冬季后，燃烧垃圾树叶行为较多，造成烟粉尘污染。

4、我委再次发布禁止违规焚烧垃圾的通告，加大人员巡查力度，增强宣传教育，做到及时发现、及时处理。

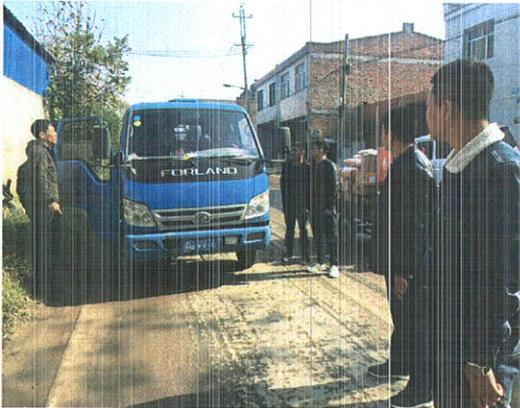
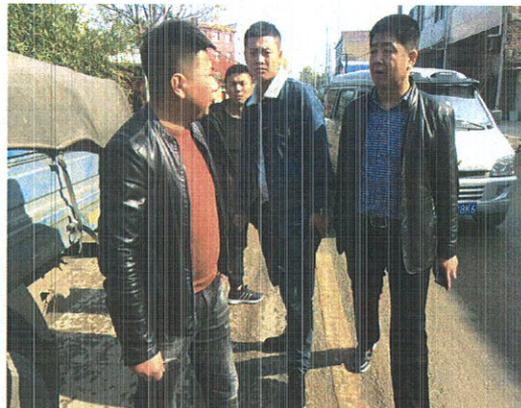
(5) 违规销售煤炭点位整改照片:

5、排查发现网格内百姓烧煤现象频发，仍有死灰复燃的煤炭销售点位在私自销售煤炭。

5、针对区域内违规销售煤炭点位，工作人员在巡查过程中发现一家取缔一家，积极推进无煤城市建设。

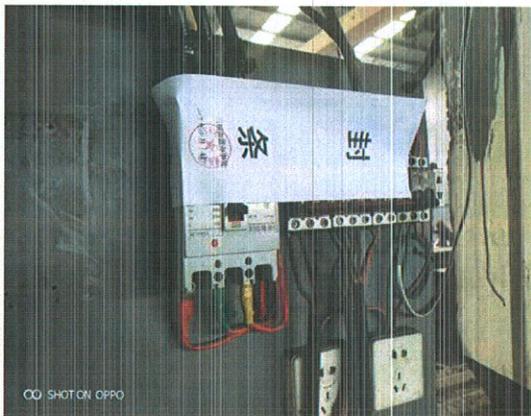
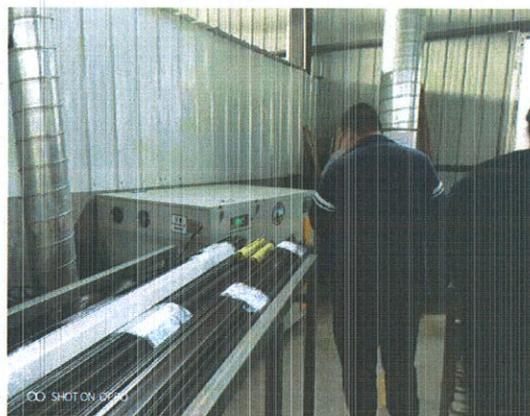
(1) 西安星航化学建材有限公司整改照片:

1、排查发现西安星航化学建材有限公司三桥分公司露天切割，造成无组织排放。

1、现场对西安星航化学建材有限公司进行断电、贴封，要求限期整改，该企业已整改完成。

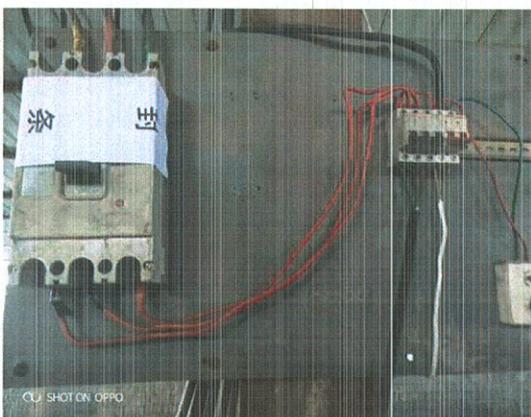
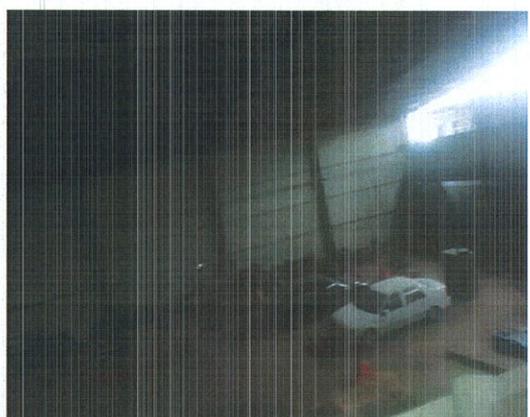
(2) 原银泰钢构院内奥腾石油公司搬离照片:

2、排查发现原银泰钢构院内奥腾石油公司有切割、喷漆迹象。

2、针对原银泰钢构院内奥腾石油公司进行断电、贴封，要求限期整改，该企业已自行搬离。

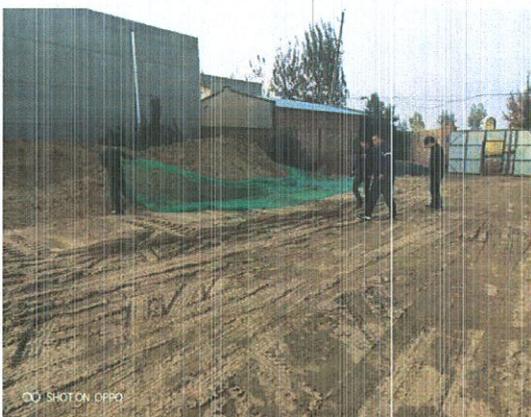
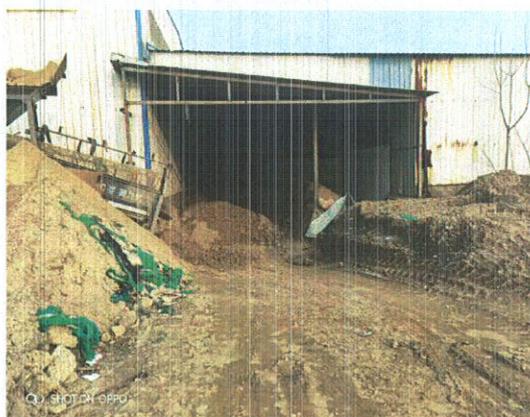
(3) 孙围墙村东北角沙场取缔照片:

3、排查发现孙围墙村东北角有一处沙场，无环保设施。

3、孙围墙村东北角沙场已取缔，并由自然资源部门加强对沙场的日常监管。

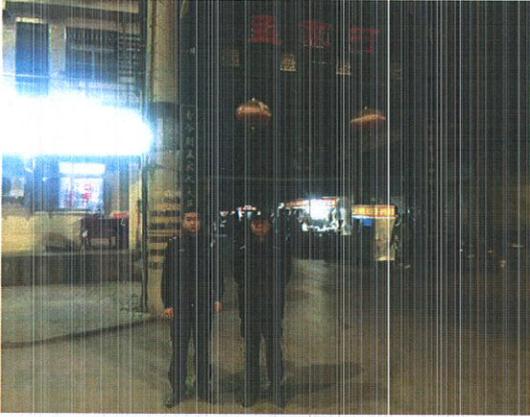
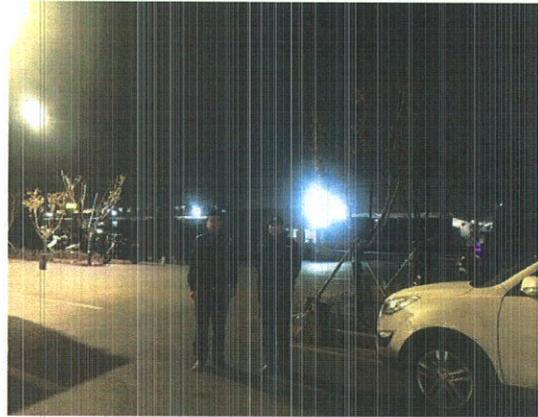
(4) 孟家村夜市摊贩整改照片:

4、排查发现孟家村摆夜市的摊贩较多，都未使用油烟净化设施，存在油烟直排现象。

4、现场责令网格内未使用油烟净化器的摊位进行整改。

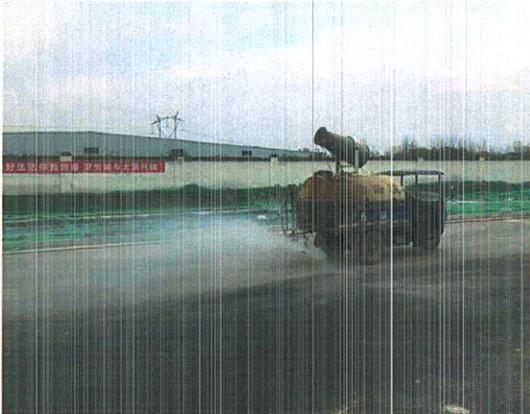
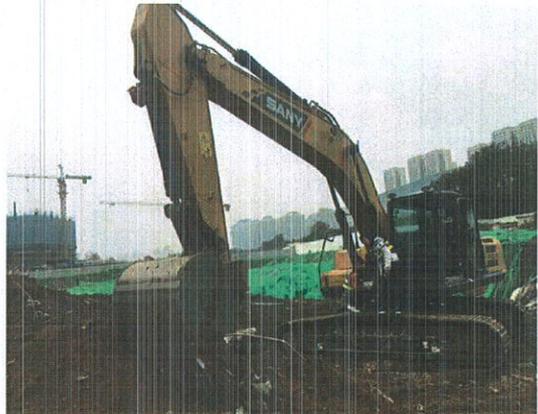
(5) 在建工地降尘及非移动机械整改照片:

5、排查发现该网格内工地重型卡车出入频繁，扬尘较大，部分工地仍在使用的尾气排放不达标的非道路移动机械。

5、现场要求在建工地积极落实各项污染防治措施。对非道路移动机械进行抽检，对排放不达标设备进行查处，禁止不达标设备进入工地施工。同时加大日常巡查频次，确保施工项目各项环保措施落实到位。
