陕西省西咸新区沣河综合治理Ⅱ期（西
汉高速-G310 国道段）项目
环境影响报告书

青岛华益环保科技有限公司

二〇一八年八月

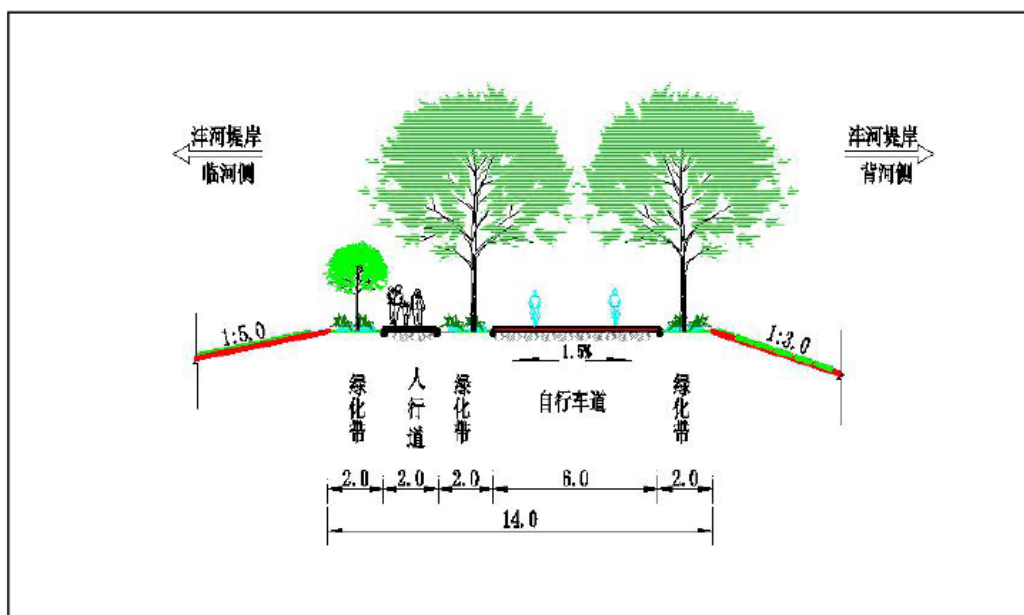
图 3.1.6-3 沣河右岸堤顶道路横断面图

低碳交通工程上起西汉高速桥，下至 G310 国道桥，右岸长度为 7.88km。堤顶宽度为 14m。根据沣东新城与沣西新城两岸的规划，沣河右岸（沣东新城段）由临水测至背水侧依次为：2m 宽绿化带、2m 宽人行道、2m 宽绿化带、6m 宽自行车道、2m 宽绿化带。右岸道路横断面图见图 3.1.6-3。
